# ALSOK空撮サービス

- ホットスポット探査レポート -

〇〇太陽光発電所

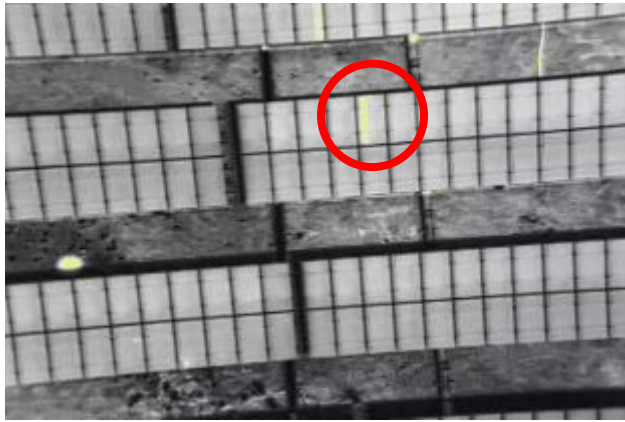
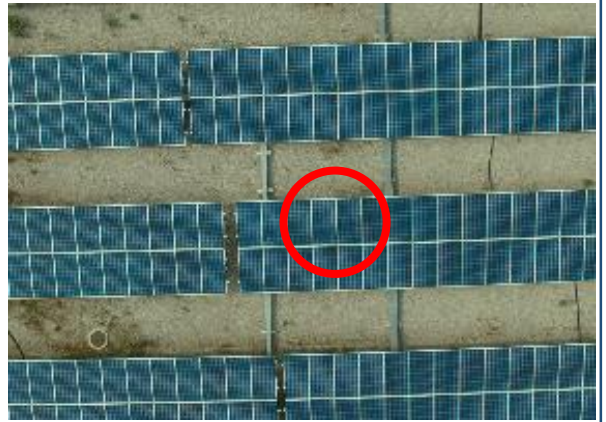
No.1

クラスタ

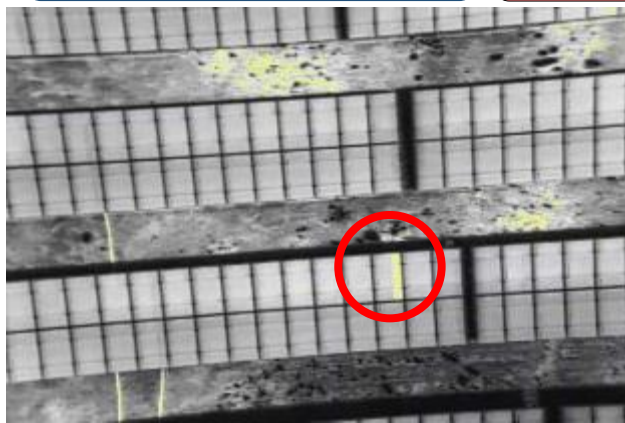
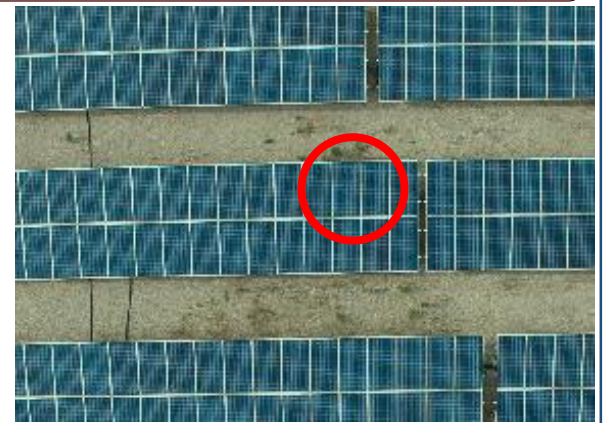
No.2

クラスタ

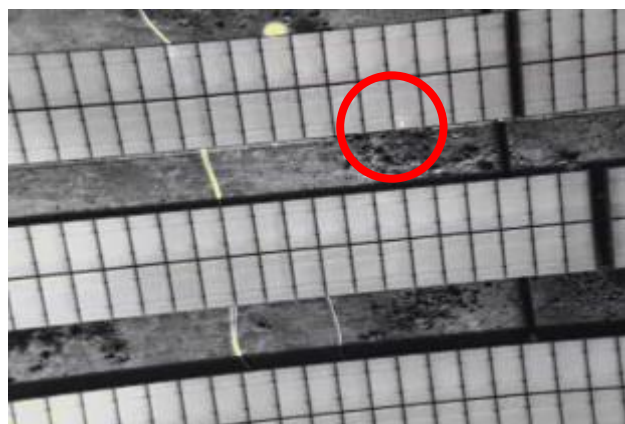
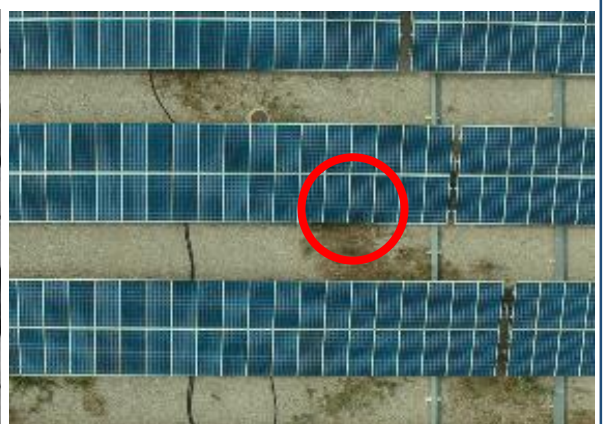
No.3

セル

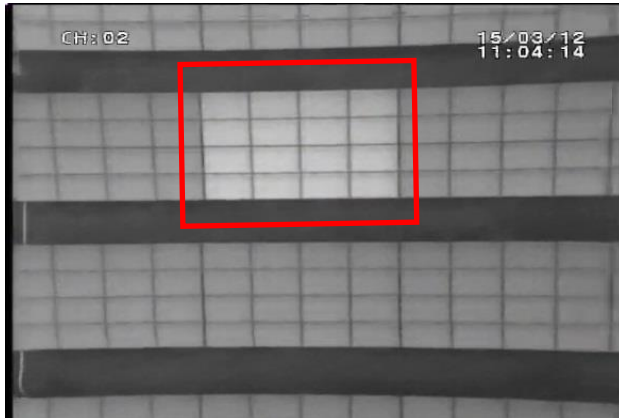
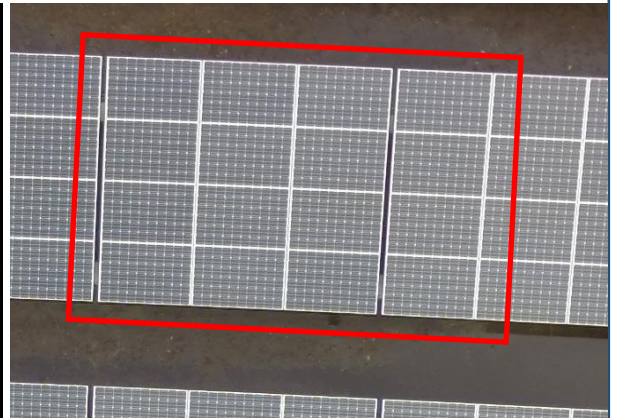
No.4

複数モジュール

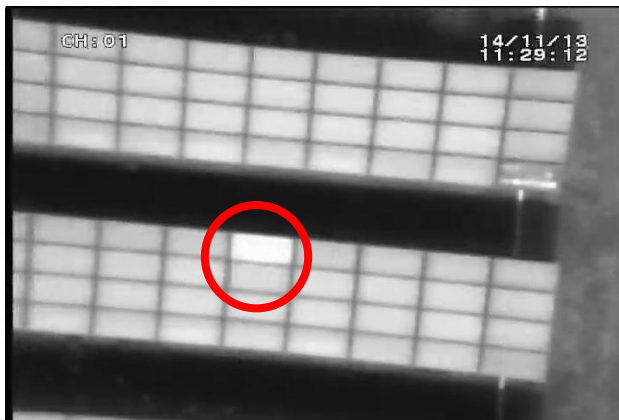
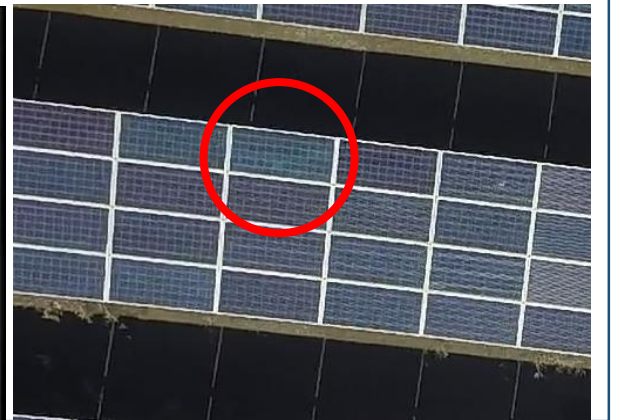
No.5

モジュール

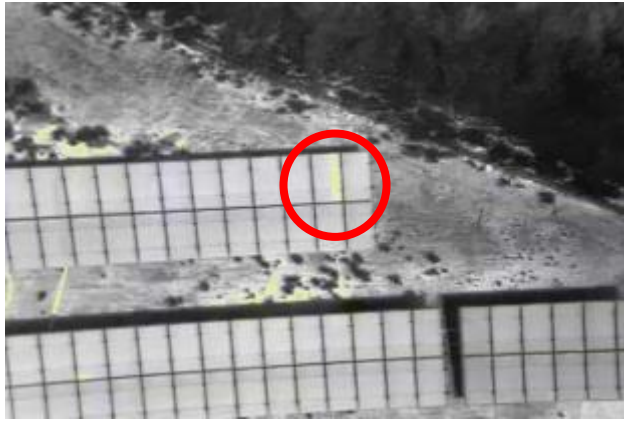
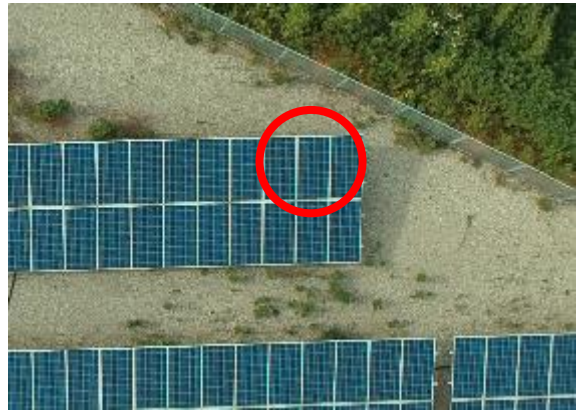
No.6

クラスタ

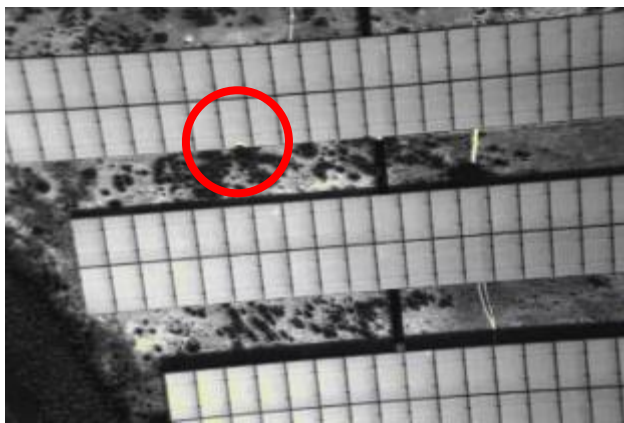
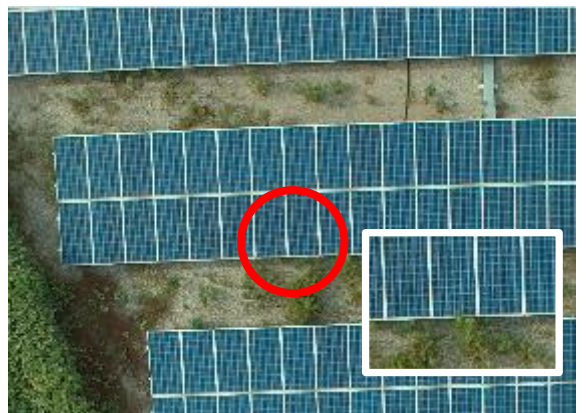
No.7

原因推定 (落ち葉)
